LATVIJAS REPUBLIKA  
TRANSPORTLĪDZEKĻA  
REGISTRĀCIJAS apliecība

Valsts reģ. nr. : [LV] **GL7185**  
Marka, modelis : MERCEDES BENZ VITO 112  
VIN : WDF63819413459966

Protokola numurs : OG19T068857123  
Tehniskās apskates datums 04.04.2019 11:06  
Tehniskās apskates veids : **Pamatpārbaude**

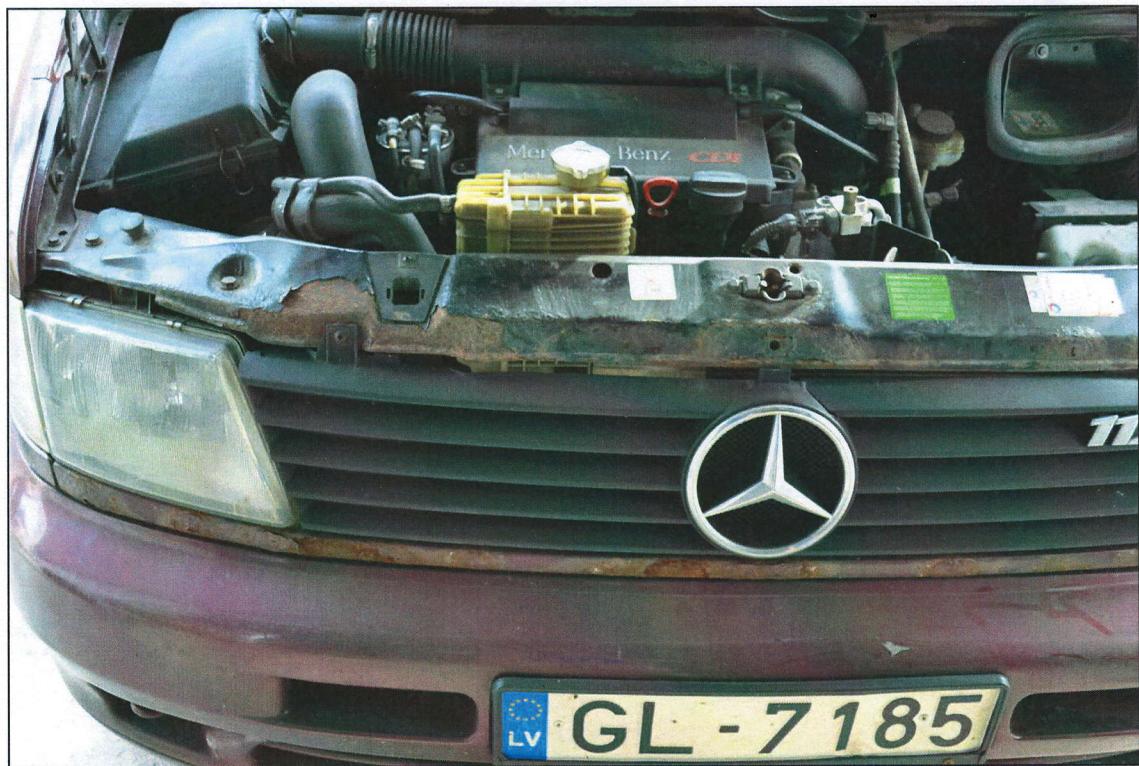
Dekoratīvā reste, moldings un motortelpas  
priekšdaļa

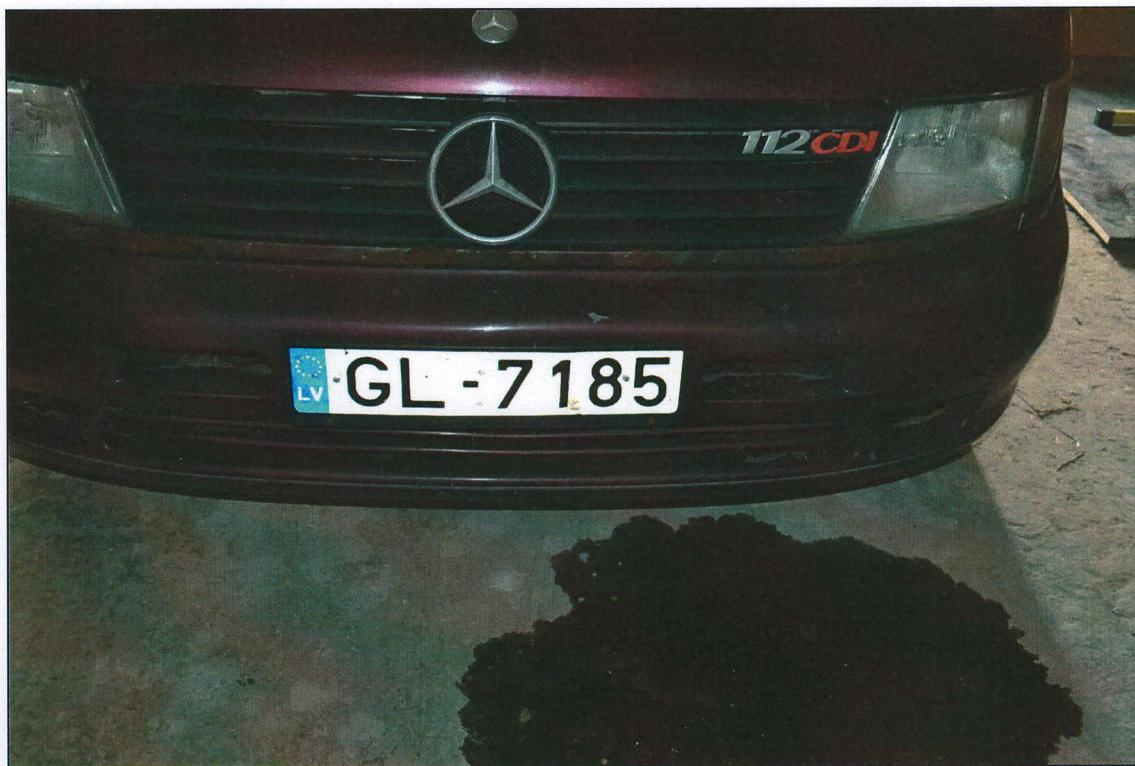
Piezīmes : Nenozīmīga ellas noplūde no motora (transmisijas).

Dzesējošā šķidruma, eļļas noplūde
